# Skärgårdshus Lisslö

Arkitekt: Landström Arkitekter

## SEX NYA VILLOR

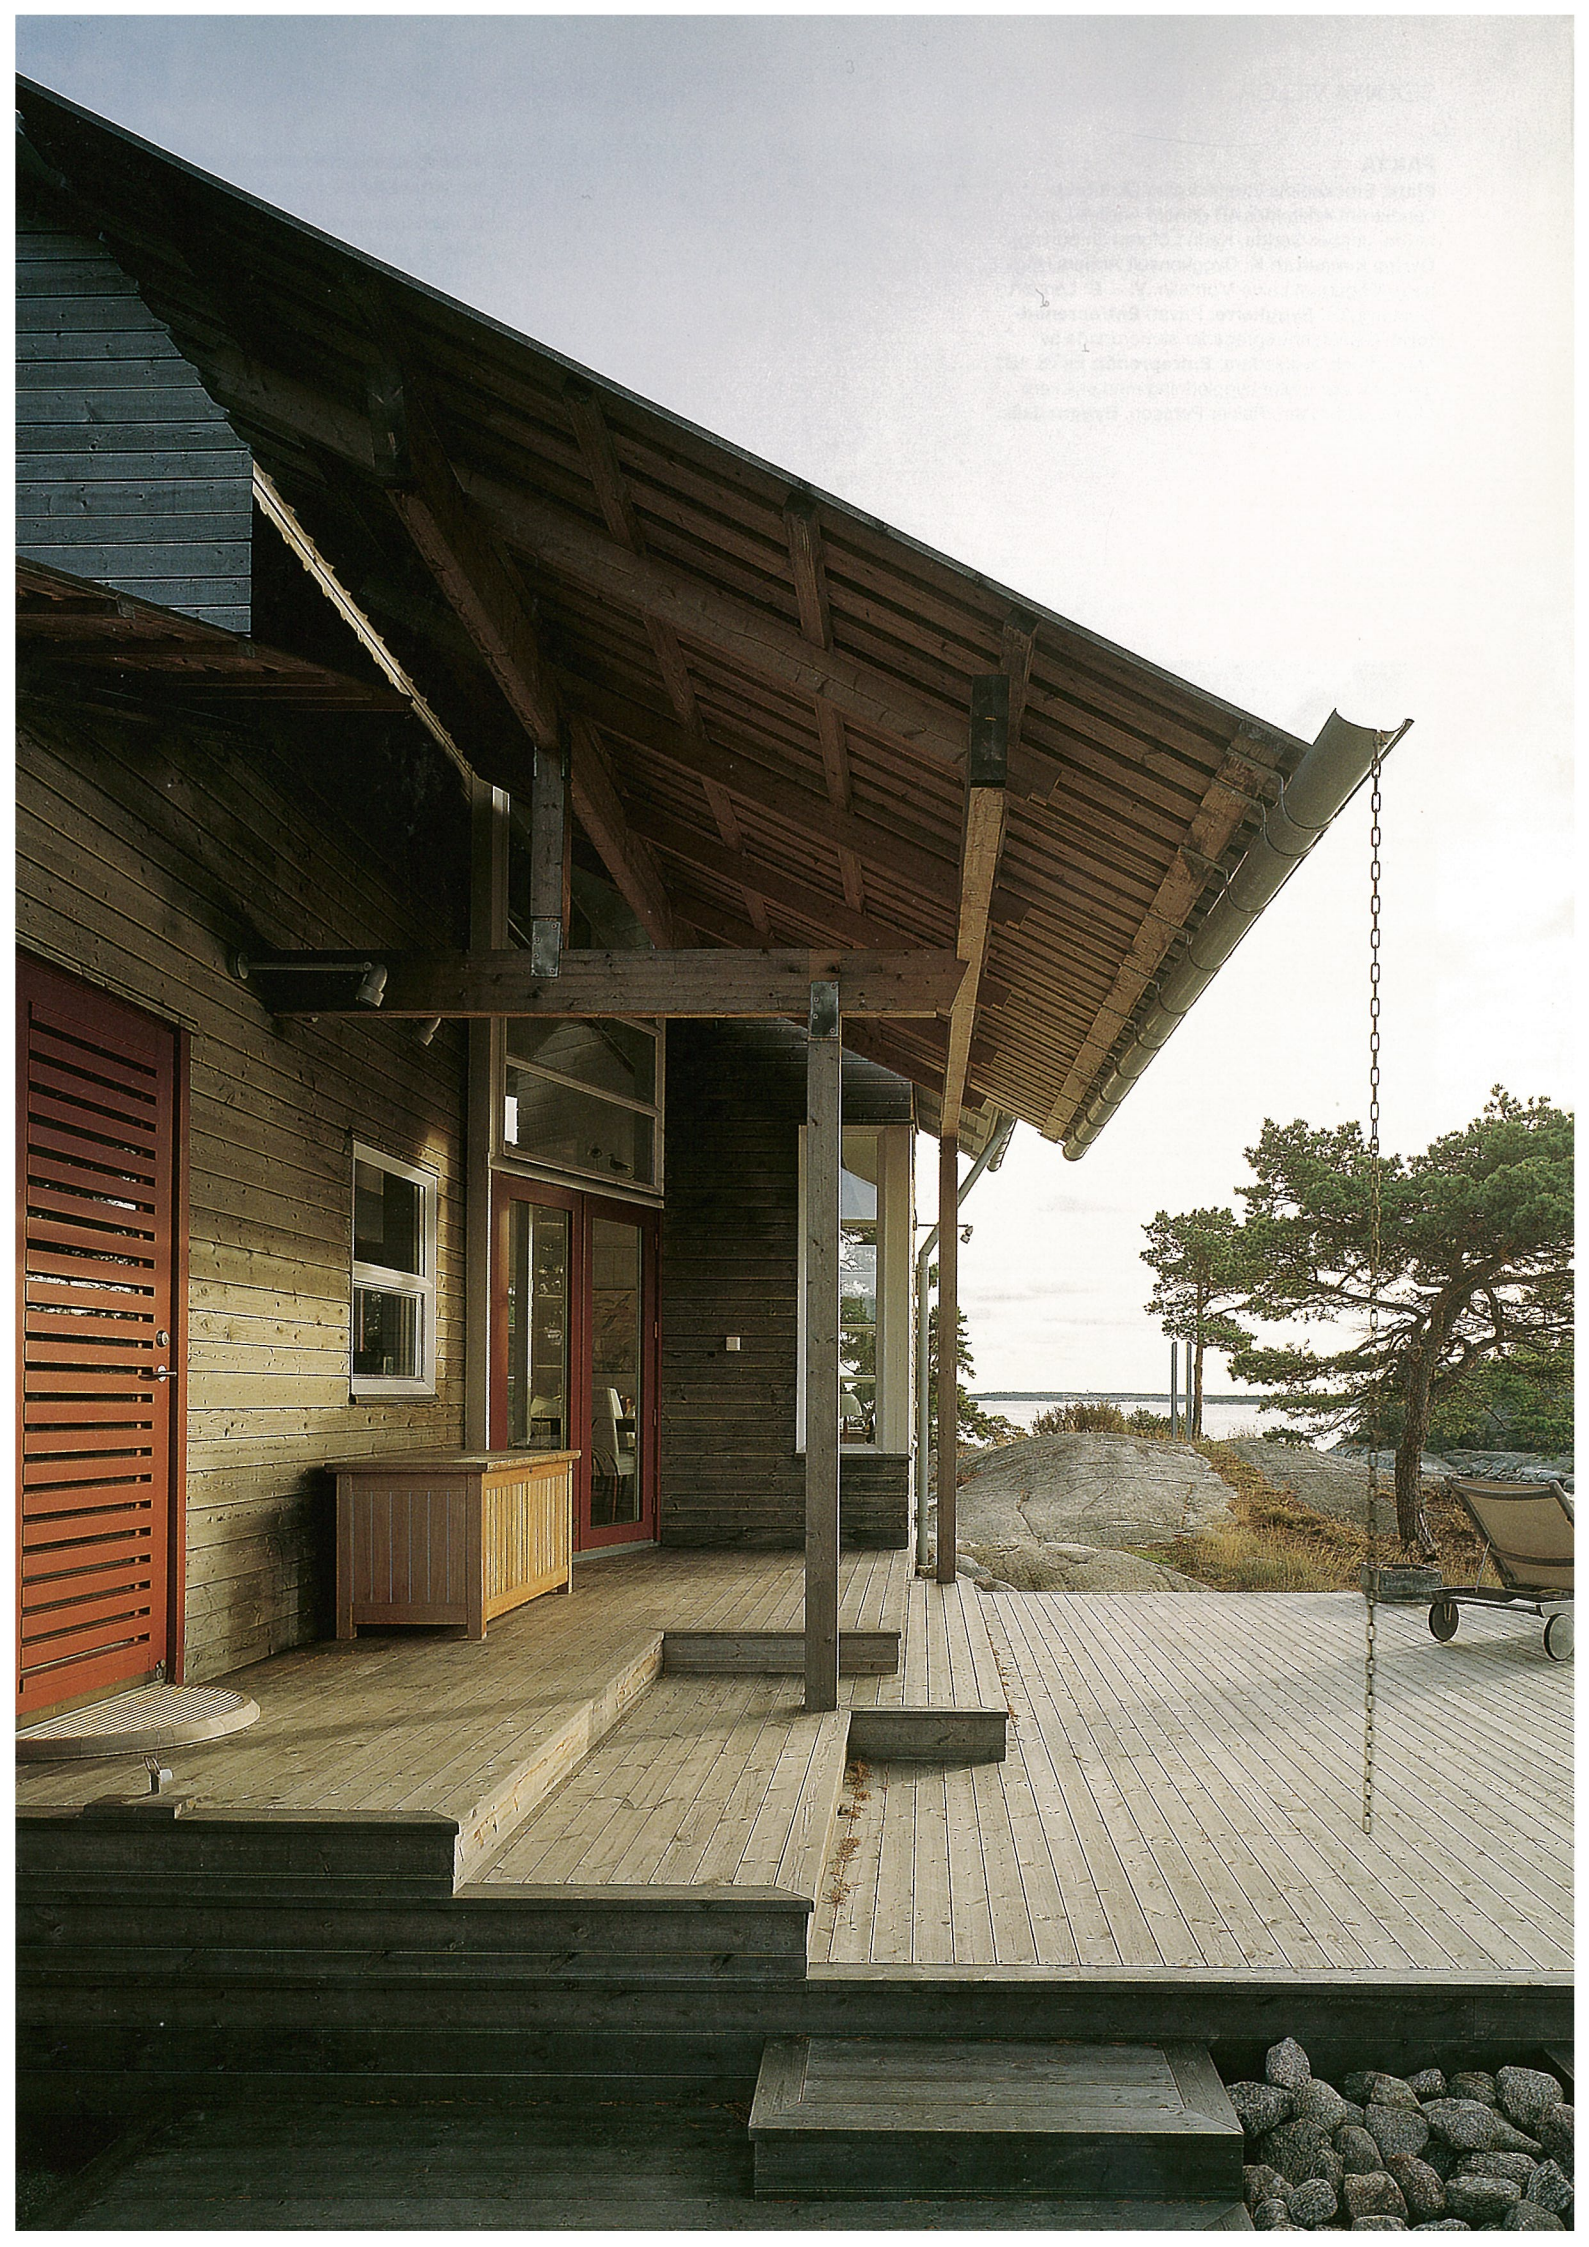
1. Matplatsen med de stabiliserande vajrarna i taket.
2. Vardagsrummet med den centrala öppna spisen, som också utgör baksidan på köket.

För att skapa ett sammanhållande statiskt system för takstolarna är mellanbjälklaget sammanbundet med takfoten genom ett system av stålvarjor och vantskruv. En lösning liknande stagningen av en båtmast, som tilltalade beställaren mycket.

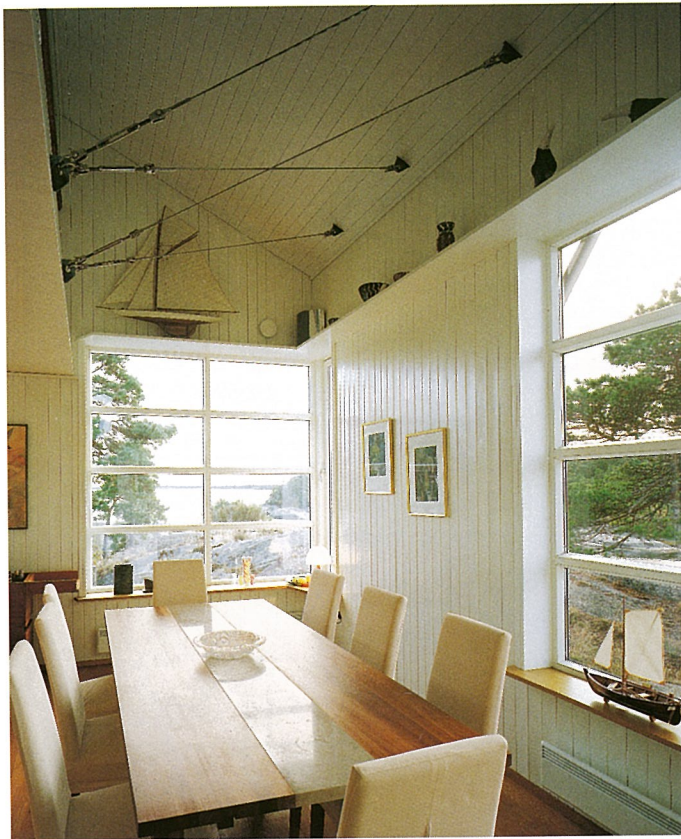
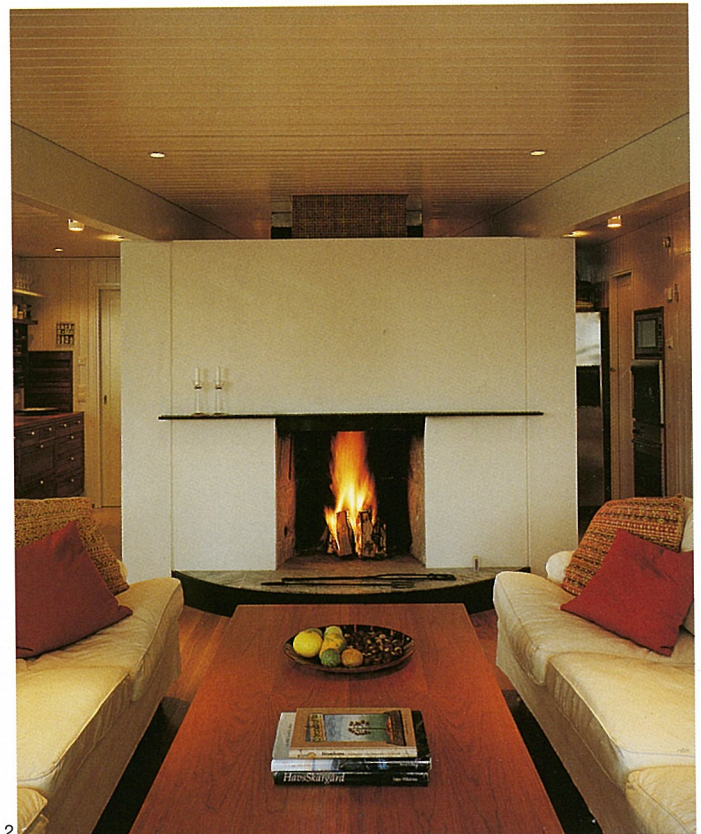
1. ENTRÉ
2. VARDAGSRUM
3. MATPLATS
4. KÖK
5. SOVRUM
6. ÖVRE DEL VARDAGSRUM

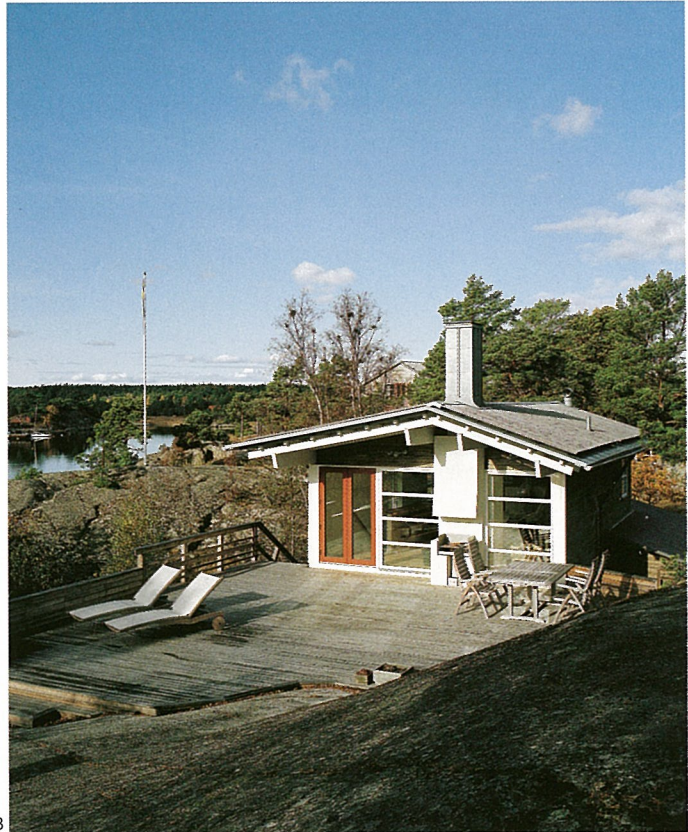
**2. Huvudbyggnadens sydfasad. Fasader är av fasad spårpanel i två bredder. Fönster-snickerier av radialsågad kärnfuru.**

Från allrummet har man kontakt med huvudbyggnaden och utblick mot fjärden mellan de av vind formade tallarna. Trä används genomgående som material i såväl stomme som ytskikt. Byggnadernas utsida har liggande panel av sågad falsad spårpanel i två bredder 5" och 4". Taken är belagda med faltaksbrädor av kärnfuru med takfotsdetaljer i titanzink.
